L'INCENDIO DELLA STAZIONE TERMINI

A cura del Settore
Memoria Storica Anvvf
Testo di Antonio Pacini

Cronaca del tragico evento che nel 1967
mise in ginocchio il terminal della Capitale

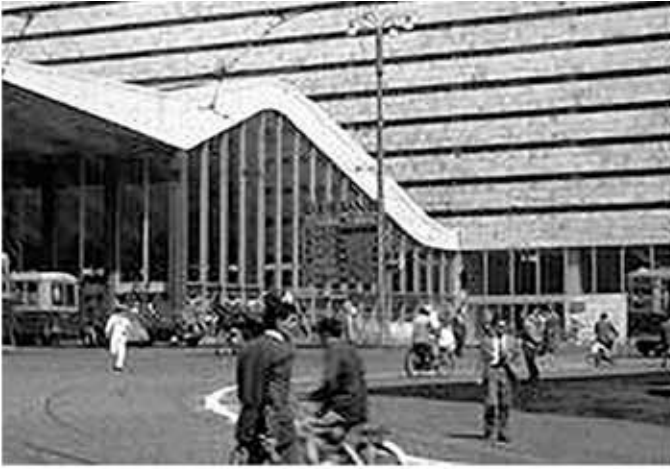
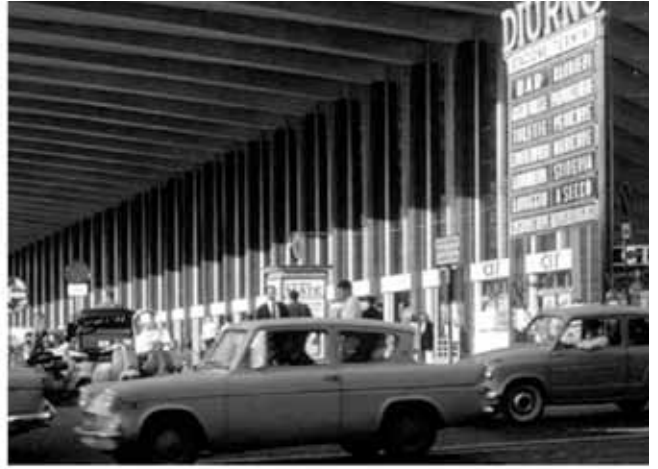
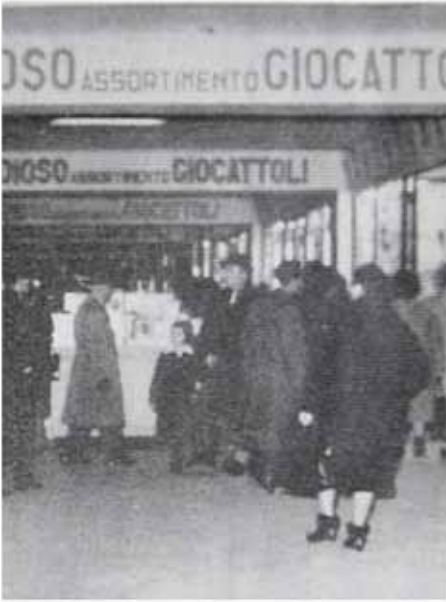
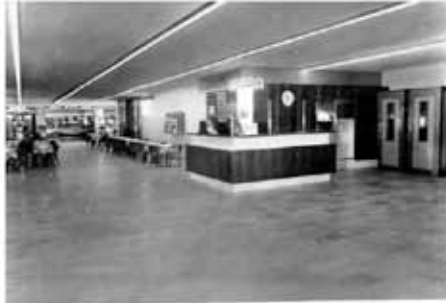
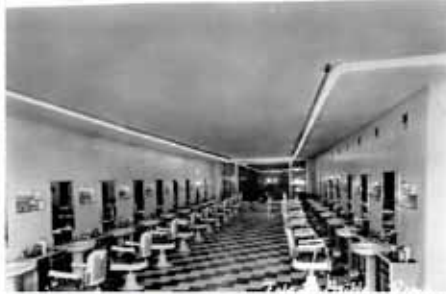
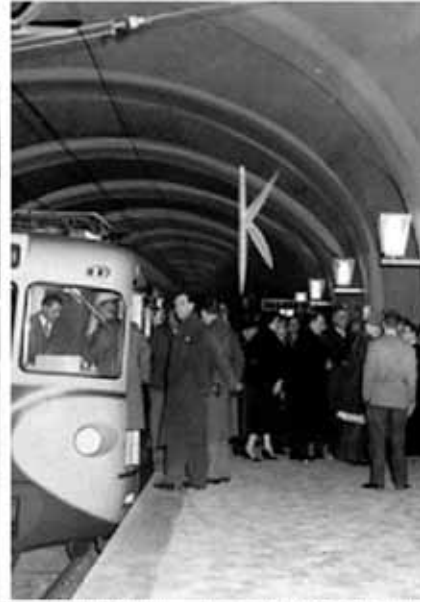
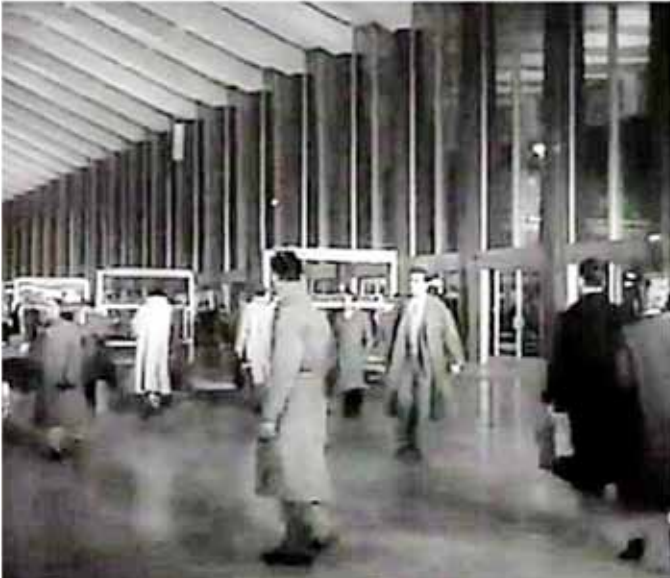
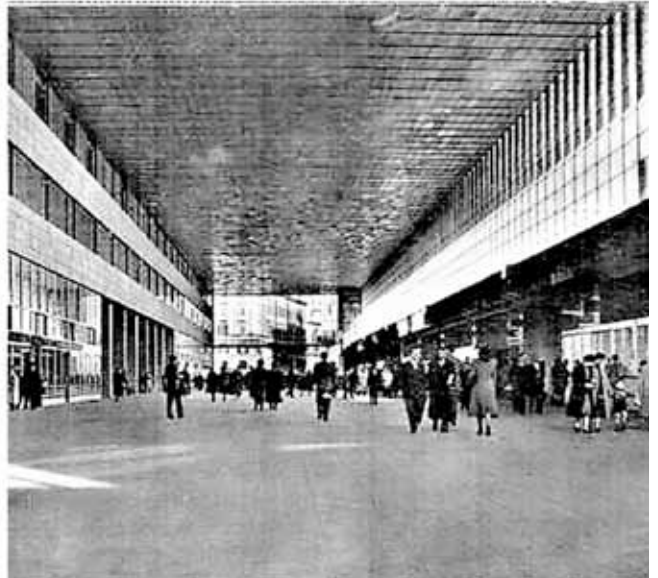
A sinistra, la Stazione Termini prima dell'incendio, dall'alto in basso e da sinistra a destra: il "dinosaurio", la pensilina, il negozio di giocattoli, l'albergo diurno, la metropolitana, il salone della biglietteria, la galleria di testa

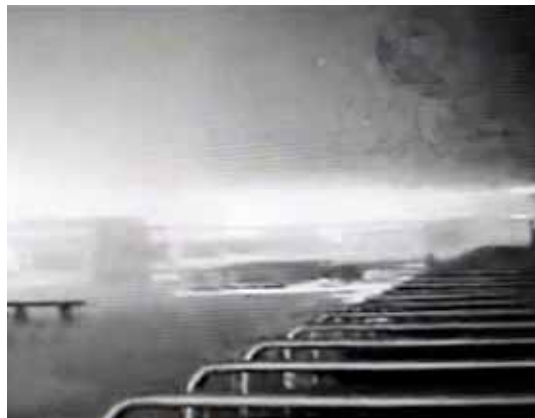
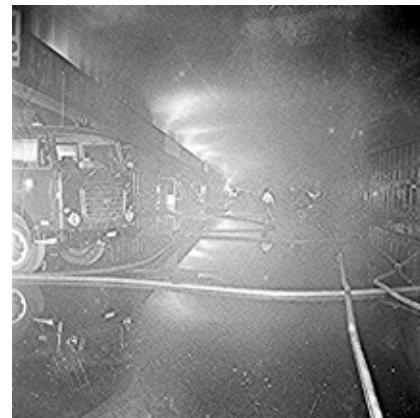
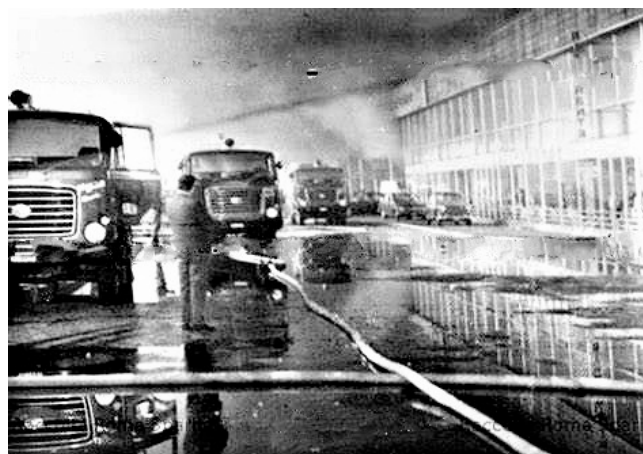
Le squadre, giunte sul posto dopo pochi minuti, costatarono che il fumo risalente dal piano interrato si era notevolmente intensificato e diffuso nei soprastanti ambienti

In alto, il salone della biglietteria e la galleria di testa invasi dal fumo; sopra, autopompe nella galleria di testa

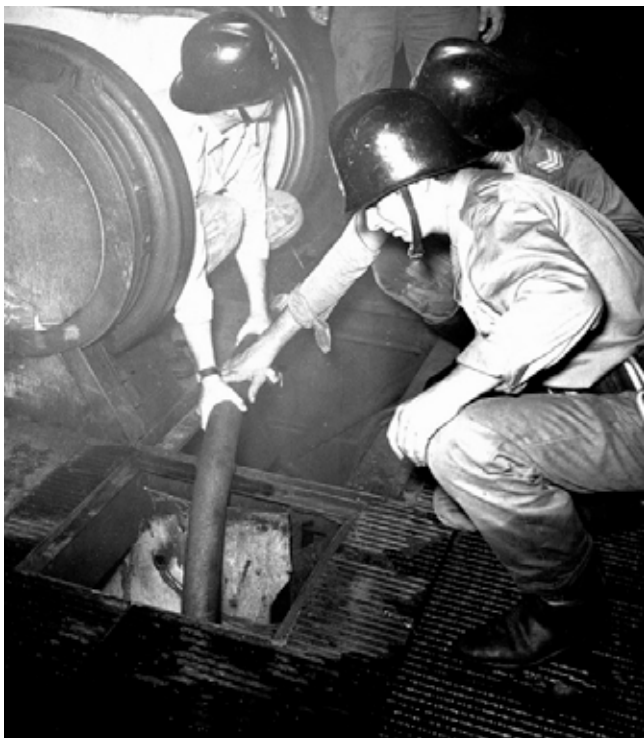
Sopra, la preparazione degli autorespiratori; sotto, l'immissione d'acqua nel vano motore della scala mobile

che alcuni di quei locali erano chiusi e che altri erano sorvegliati, fece accantonare tale ipotesi e prospettare la possibilità che causa e luogo di sviluppo dell'incendio fossero diversi da quelli supposti in un primo tempo e, come seconda ipotesi, prese corpo quella del corto di motore di una delle scale mobili. A escludere però quest'ultima, c'è il fatto che la superficie interessata è ben più ampia di quella immaginata; c'è poi la constatazione che una situazione

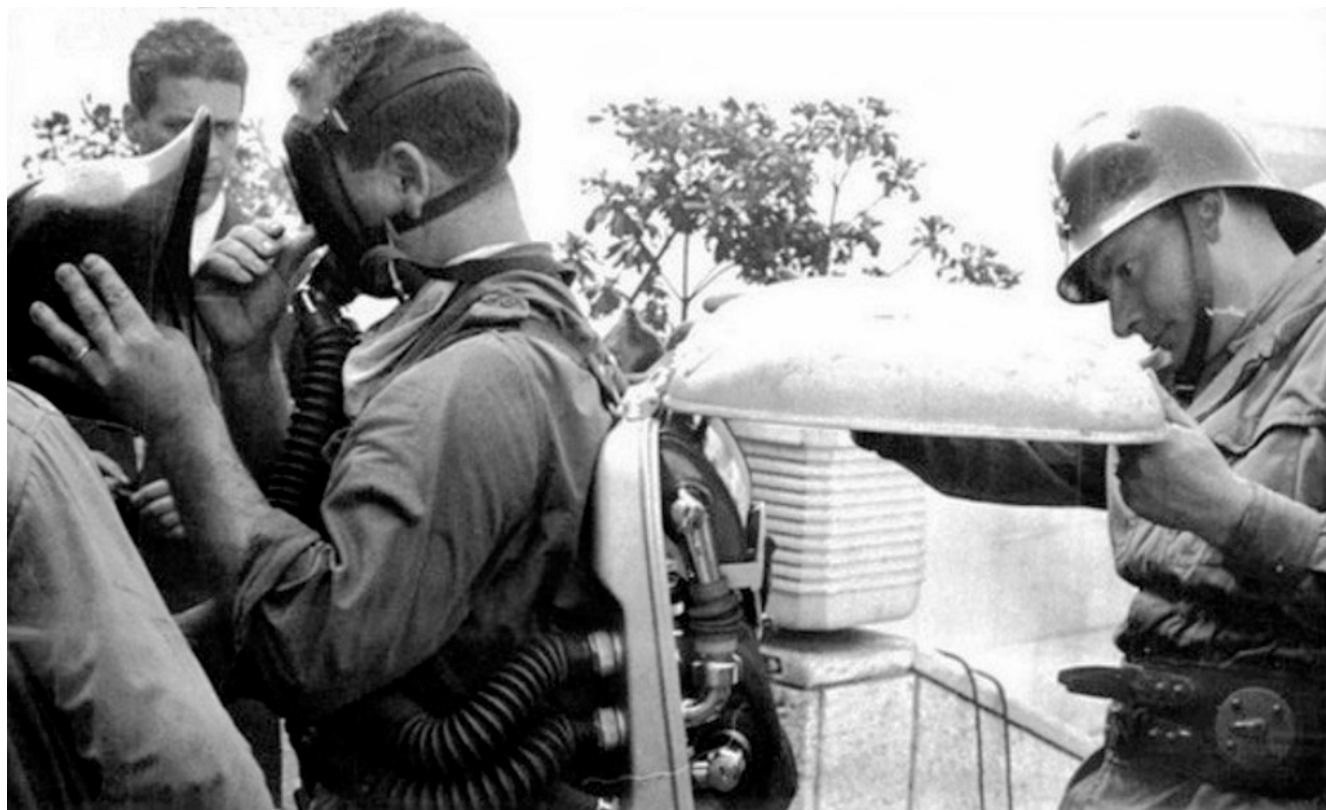
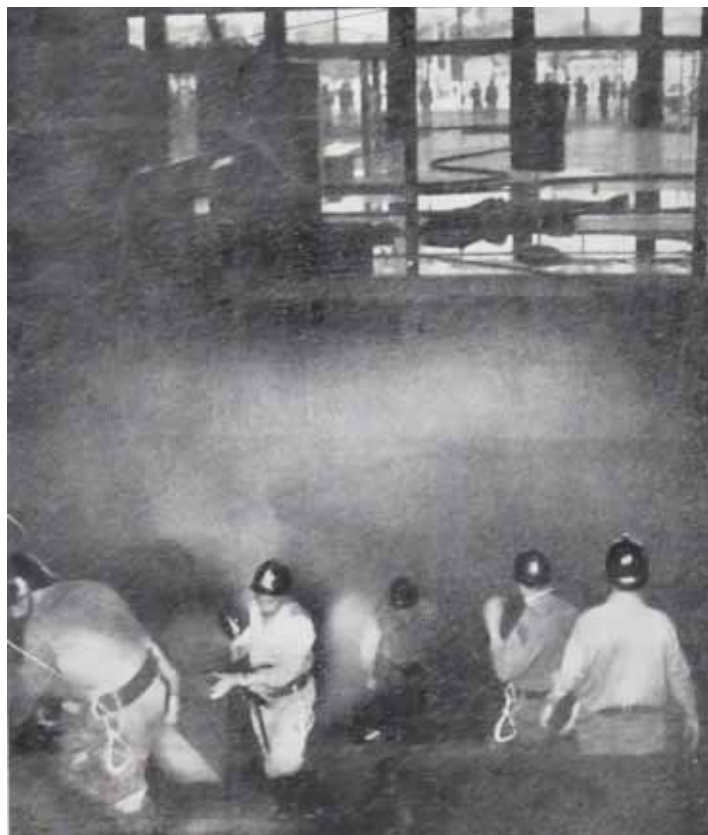
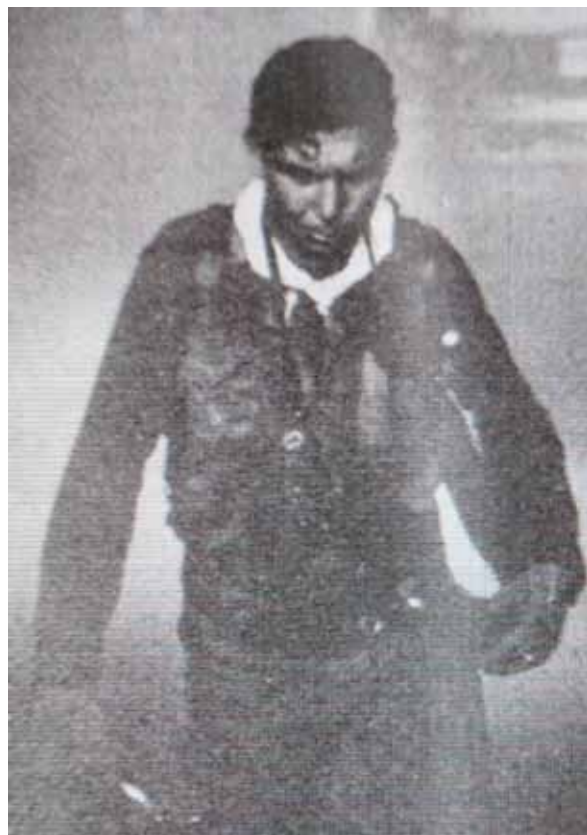
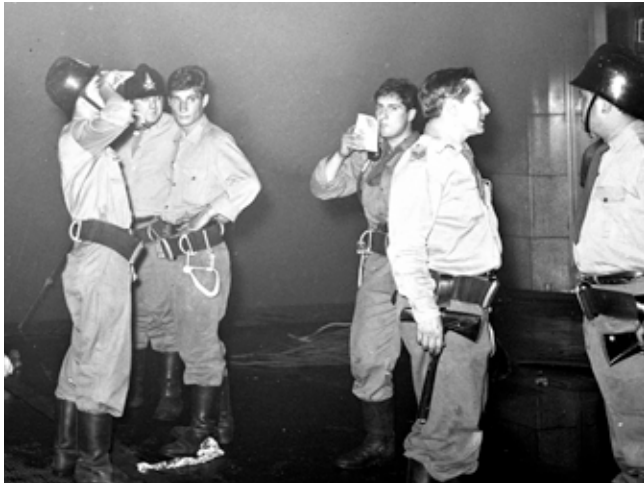
In alto, i vigili si disintossicano bevendo latte. Sopra la struttura del "dinosaurio", la pensilina frontale della stazione Termini. A sinistra, vigili indossano gli autorespiratori; l'accesso al piano interrato; un vigile stremato dalla fatica

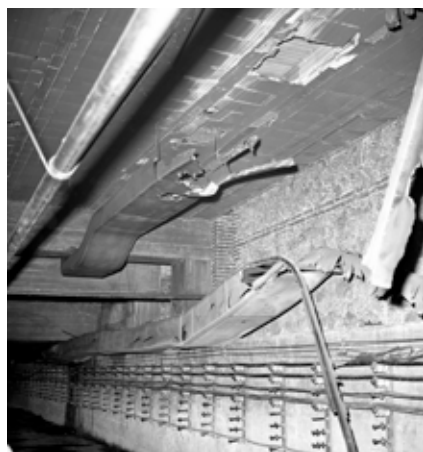
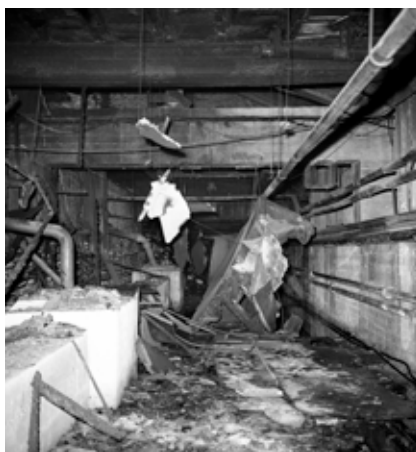
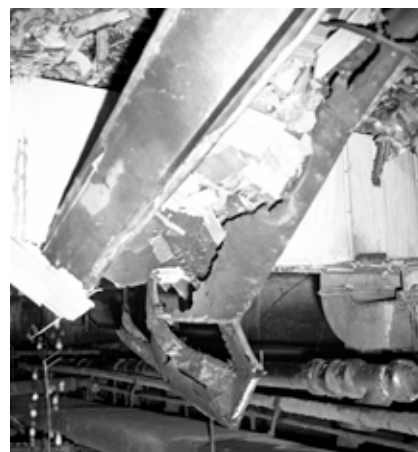
Sopra, la centrale di condizionamento al terzo piano interrato e le condotte di ventilazione bruciate e crollate. A sinistra, il deposito dei bagagli

Nei locali del terzo interrato, pur in condizioni ambientali molto simili a quelle del secondo, furono infatti rinvenuti alcuni piccoli incendi ancora in atto, tali da non destare preoccupazioni dal punto di vista del loro contenimento ma molto significativi per il loro posizionamento e per i materiali interessati: la collocazione infatti era interna ai locali degli impianti

di aerazione e a bruciare erano le condotte di distribuzione, realizzate con pannelli di faesite.

Sulla base di questo, si cominciò a prospettare la possibilità che a determinare l'incendio sviluppatosi nel piano sottostante il grande salone della biglietteria potesse essere stato il calore sviluppatosi nella combustione avvenuta nei locali degli impianti del terzo piano interrato, diffusosi tramite le condotte di ventilazione. Tale ipotesi si consolidò poi in base ad altri elementi rilevati in un successivo e più approfondito sopralluogo eseguito dopo che fu finalmente possibile disporre delle planimetrie dei locali e a seguito della constatazione che l'unica parte della galleria a essere rimasta indenne dalle fiamme era quella dove era situata la Cappella, i cui locali si avvalevano di un impianto autonomo di aerazione. La causa fu poi confermata definitivamente nella perizia affidata dalla Magistratura a una commissione di Professori dell'Università di Roma, che localizzò come punto di sviluppo dell'incendio, attribuendone la probabile causa a un corto circuito, i locali dove erano collocati gli strumenti di controllo dei condizionatori d'aria. Furono dunque le canalizzazioni estesissime del condizionamento dell'aria a permettere al fuoco di propagarsi in locali del tutto diversi da quelli in cui ebbe origine e a estendersi in maniera del tutto incontrollabile; l'incendio ebbe poi il suo massimo sviluppo nel piano sottostante il grande salone della biglietteria perché in questo trovò i valori più alti del carico d'incendio e di ossigenazione.

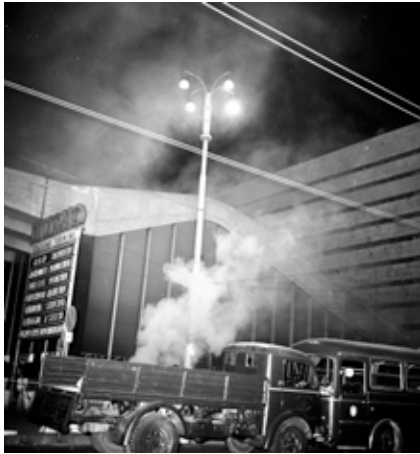
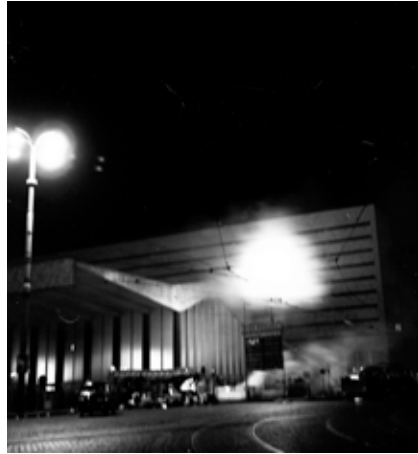
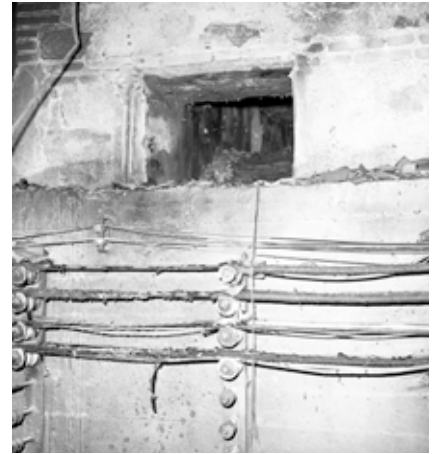
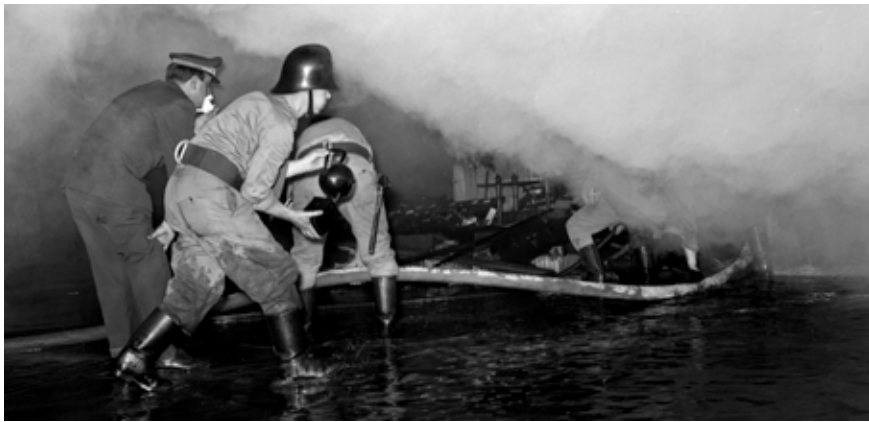
Alcune fasi dell'intervento e i cavi bruciati sotto l'imbocco di una condotta di areazione

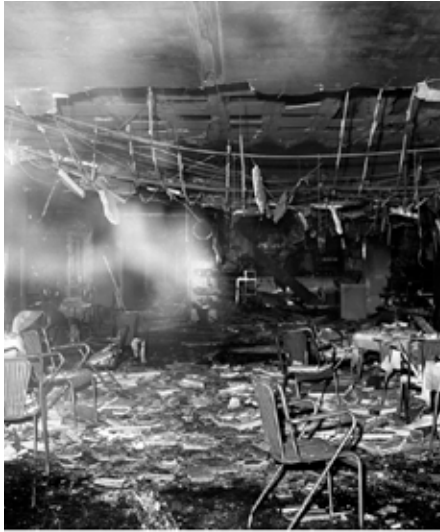
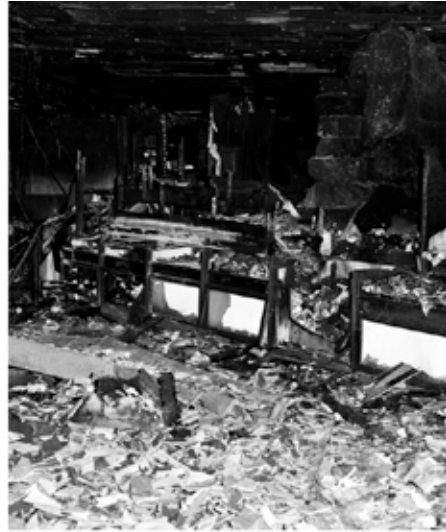
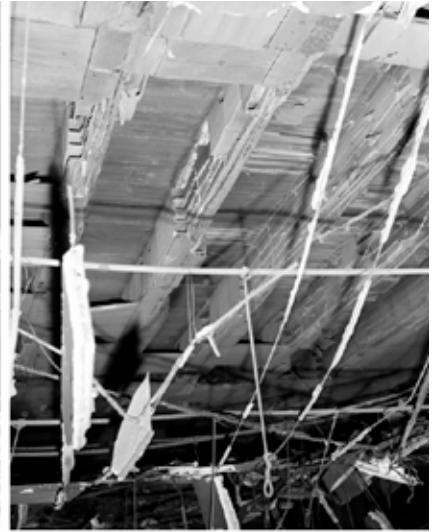
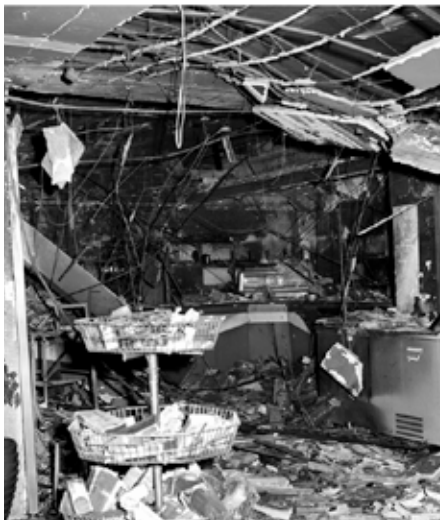
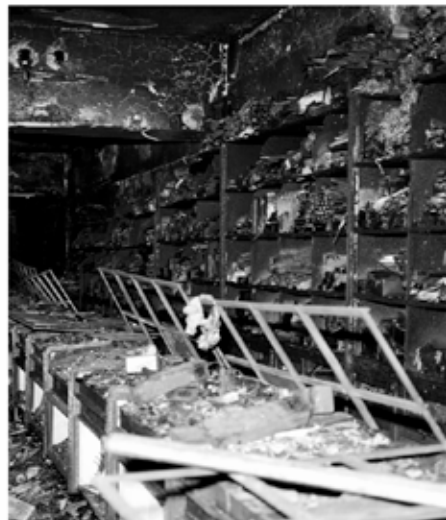
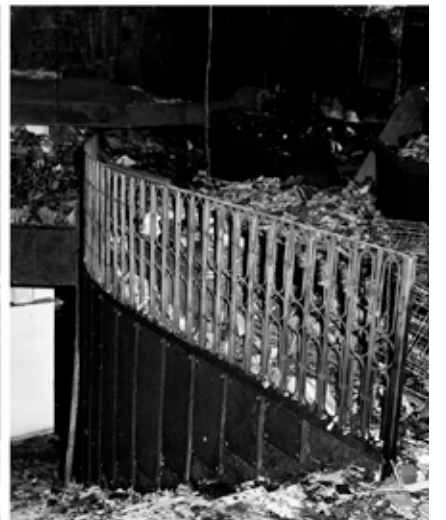
Pagina a fianco, i danni riportati dall'albergo diurno e dai negozi del primo piano interrato.
